Minimalinvasive Fugensanierung

Laborpraktische Untersuchungen der Injektionsbohrnadel

Minimal invasive joint restoration – Laboratory testing of the injection drilling needle

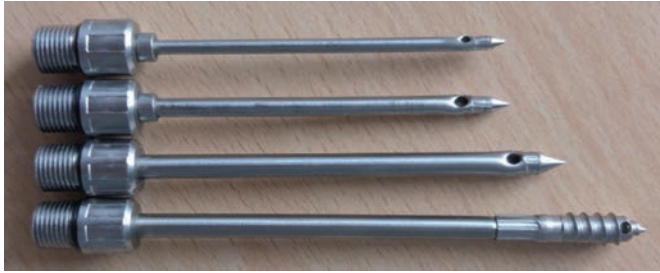
Bild 1 Injektionsbohrnadeln: 3, 4 und 5 mm Durchmesser; Gewindenadel
Injection drilling needles: 3, 4 and 5 mm diameter, needle with threaded head

Bei der minimalinvasiven Fugensanierung kommt eine Injektionsbohrnadel zum Einsatz, welche sowohl das Durchbohren des Fugenbands, die Dichtmittelinjektion als auch das dauerhafte und druckwasserdichte Verschließen des Bohrlochs ermöglicht [4]. Bild 1 zeigt die Injektionsnadeln mit glattem Schaft mit den Durchmessern 3, 4 und 5 mm, welche zur Sanierung von Bewegungs- und Tübbingfugen verwendet werden. Für die Sa-

nierung von Pressfugen werden hingegen Nadeln mit einer Gewindebohrspitze („Gewindenadeln“) benutzt.

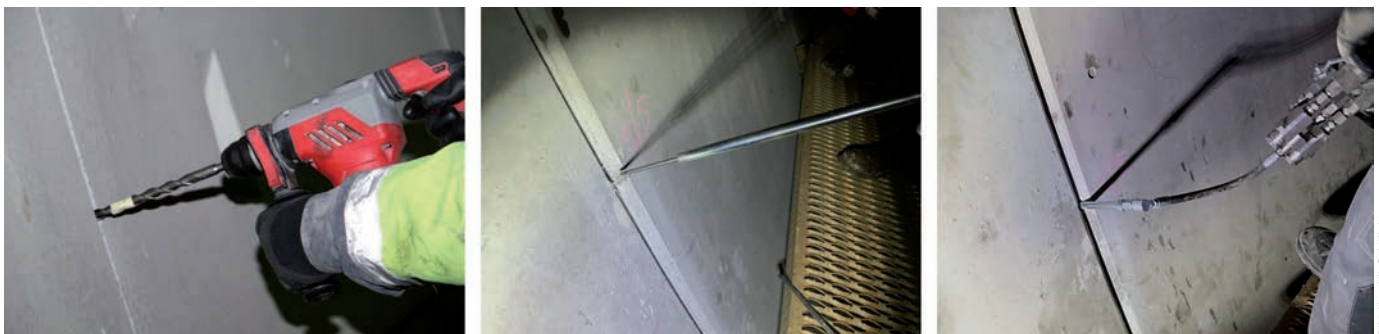
Bild 2 Vorgehen bei der minimalinvasiven Fugensanierung
Process of minimally invasive joint restoration

Bild 2 zeigt die praktische Anwendung der minimalinvasiven Fugensanierung anhand der Instandsetzung einer undichten Ringfuge einer Tübbingkonstruktion. Hierbei wurde zuerst die Tübbingfuge mit einem 18 mm großen Betonbohrer aufgebohrt und danach die Injektionsbohrnadel zusammen mit einem Injektionsrohr mithilfe eines Akkuschaubers eingebracht. Anschließend konnte die Dichtmittelinjektion direkt durch das Injektionsrohr erfolgen. Abschließend wurde das Injektionsrohr von der Injektionsbohrnadel abgedreht, welche als verlorenes Werkzeug im Bauteil verbleibt.

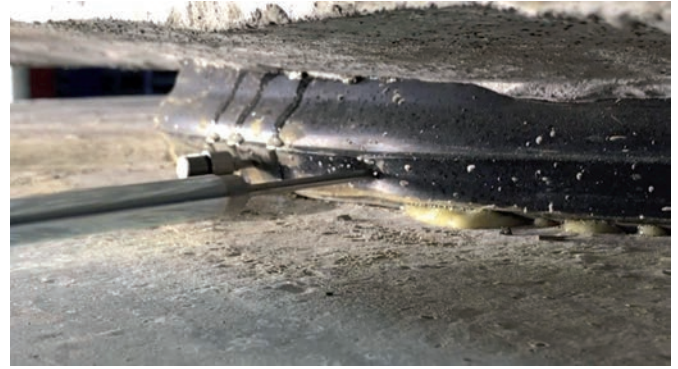
Bild 4 Setzen einer Injektionsbohrnadel
Insertion of an injection drilling needle

Die Injektionsnadeln wurden mit einem Injektionsrohr verschraubt und anschließend mithilfe eines speziellen Aufsatzes und eines handelsüblichen Akkuschräubers in das Fugenband eingebohrt. In den Untersuchungen erfolgten keine abdichtenden Injektionen, um die Dichtigkeit der Injektionsnadeln zu prüfen.

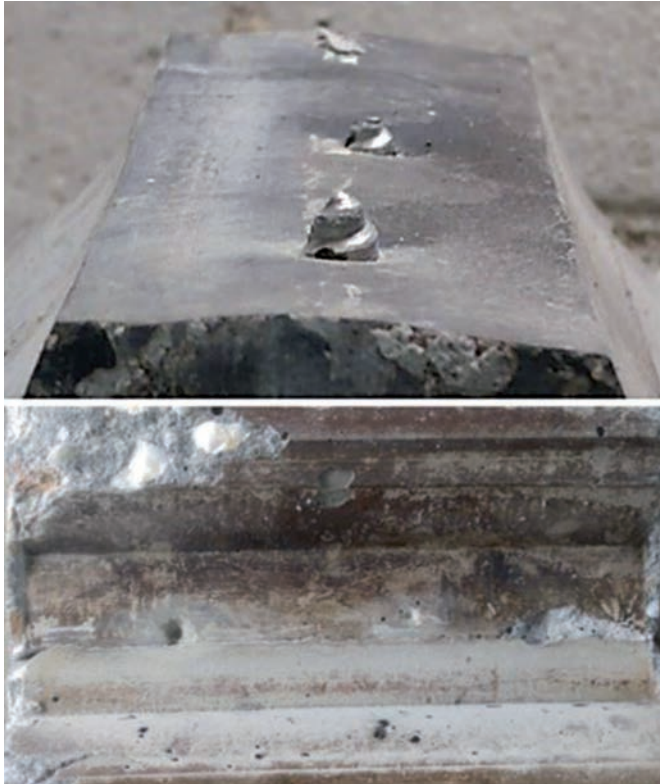
Bild 9 Durchbohren des Fugenbands mit der Gewindenadel (oben) und Betonoberfläche hinter dem Fugenband (unten)
Penetration of the joint tape by threaded needle (top) and concrete surface behind the joint tape (bottom)

Hierbei wurde das Fugenband durch die Gewindenadeln so durchstoßen, dass jeweils die Injektionsöffnungen der Nadeln frei lagen (Bild 9, oben). Bei Betrachtung der Betonoberfläche an der Rückseite des Fugenbands wird deutlich, dass durch ein absichtliches Überdrehen der Nadel eine Vertiefung in den Beton gebohrt wurde, so dass die Injektionsbohrnadel weiter eindringen konnte (Bild 9, unten). Des Weiteren wurde das Fugenband durch das Holzschraubengewinde geringfügig vom Beton weggezogen. Somit ergab sich auf der Fugenbandrückseite ausreichend Raum für den Austritt der Nadelspitze bzw. der Injektionsöffnung der Nadel. Die Nadeln sind

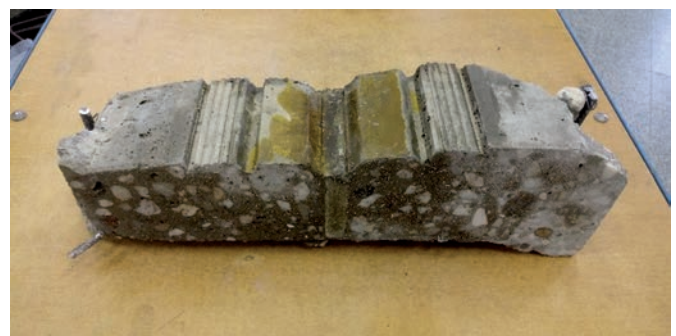
Bild 13 Injektionsgut auf der Rückseite eines Dehnfugenbands
Injection material on the backside of an expansion joint tape

In weiteren Versuchen wurde das Material in kleinformatige Prüfkörper (Bewegungs- und Pressfuge) hinter das Fugenband injiziert. Das Dichtmaterial konnte dabei seitlich entlang des Fugenbands austreten. Nach dem Aushärten der Injektionsmaterialien wurden die Körper anschließend aufgeschnitten und die Verteilung des Materials hinter dem Fugenband dokumentiert (Bild 13). So konnte gezeigt werden, dass das Injektionsmaterial mit den Injektionsbohrnadeln erfolgreich hinter dem Fugenband platziert werden kann.
